## **ESTOKELAPARISTOYKSIKÖIDEN KORJAUS**

**Pilkington Finland Oy**

**Opinnäytetyö  
CENTRIA AMMATTIKORKEAKOULU  
Sähkötekniikan koulutusohjelma  
Marraskuu 2014**

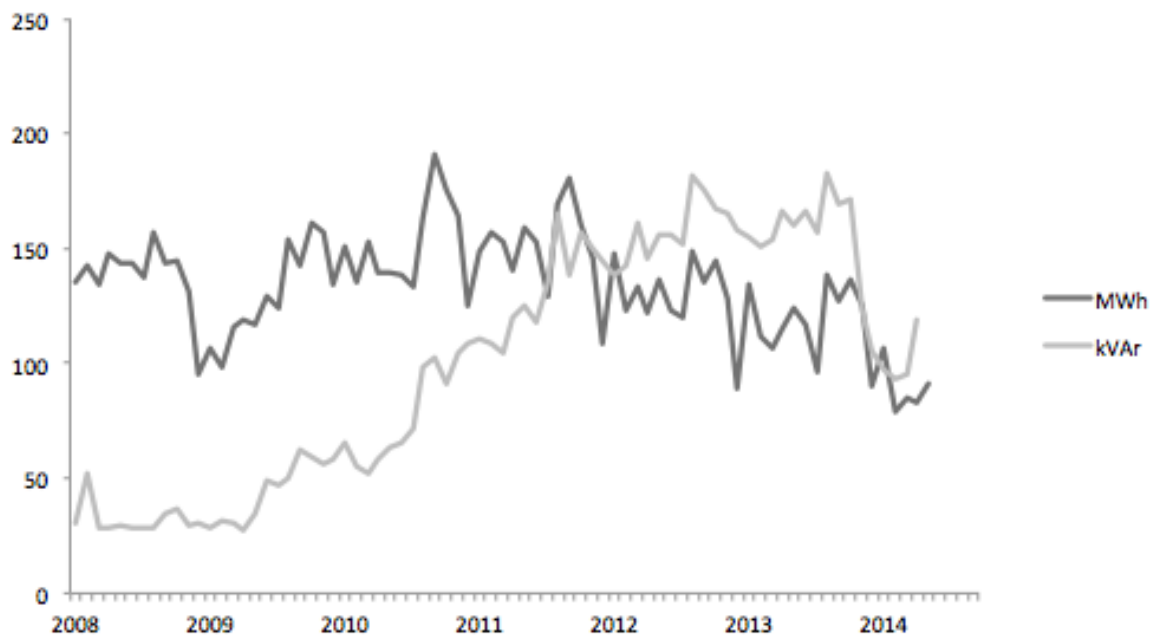
KUVIO 12. Loistehon kehitys Pilkington Finland Oy:ssä

Ensimmäinen virallinen huomautus loistehon kompensoinnin viallisuudesta löytyy vuonna 2011 tehdyn sähkö tarkastuksen pöytäkirjasta. Kuviosta 12 ilmenee kuitenkin osittaisen vikaantumisen tapahtuneen jo vuonna 2009, jolloin loistehon määrä kohosi pysyvästi yli 40 kVAR:n. Syyskuussa 2010 loistehon määrä oli noussut ensimmäisen kerran maksurajan yli, tuolloin loistehoa kului jo 103 kVAR:a ja maksua kertyi 8,46 €/kk. Marraskuussa 2010 loistehon määrä ylitti pysyvästi sanktionmaksu rajan. Toukokuussa 2011 loistehon määrä ylitti 125 kVAR:n rajan ja

sanktiomaksua kertyi tuolloin 109,98 €/kk. Elokuussa 2011 loistehon sanktiomaksu oli jo 279,18 €/kk, josta se on noussut hiljalleen vuoden 2013 elokuuhun asti, jolloin kulutus on ollut suurimmillaan, tuolloin loistehoa kului 182 kVAr:a ja sanktiomaksu oli 340,08 €/kk. Sähkönkäytön vähentyminen on voinut hidastaa loistehon määrän lisääntymistä 2012-2013.

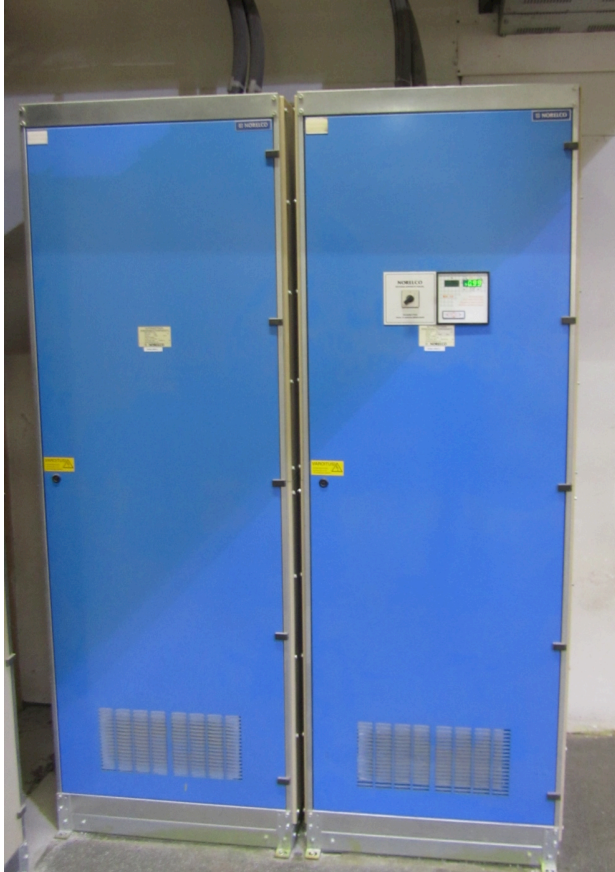
KUVIO 13. Pilkington Finland Oy:n loistehon kompensointiyksiköt

Pilkington Finland Oy:llä on käytössä kaksi rinnan kytkettyä Norelco Oy:n valmistamaa kaappimallista automaattiestokelaparistoa, jotka näkyvät kuviossa 13. Oikean puoleisessa kaapissa sijaitsee loistehosäädin, joka ohjaa molempien kaappien toimintaa automaattisesti kompensointitarpeen mukaan.

Estokelaparistot sisältävät kaksitoista kasettia, joissa on varokkeet, kontaktorit, kuristimet ja kondensaattoreita. Yksi kaseteista on ns. hienosäätöporras, jonka kapasiteetti on 25 kVAr, loput kaseteista ovat kapasiteetiltaan 50 kVAr. Kaiken kaikkiaan kompensointi tehoa pitäisi olla 575 kVAr.

Laitteen automatiikka on havainnut hienosäätöportaan vikaantuneen ja poistanut sen käytöstä, tämän vuoksi ensimmäinen porras käynnistyy vasta 50 kVAR:n tarpeessa ja sammuu tarpeen laskiessa alle 50 kVAR:n. Jos loistehon tarve olisi vakio, pysyisi tarve koko ajan 49 kVAR:ssa. Vikaantumisen vuoksi kokonaiskapasiteetin ollessa enää 250 kVAR verkon induktiivinen kuorma kasvaa liian suureksi ja loistehomaksua alkaa kertyä.

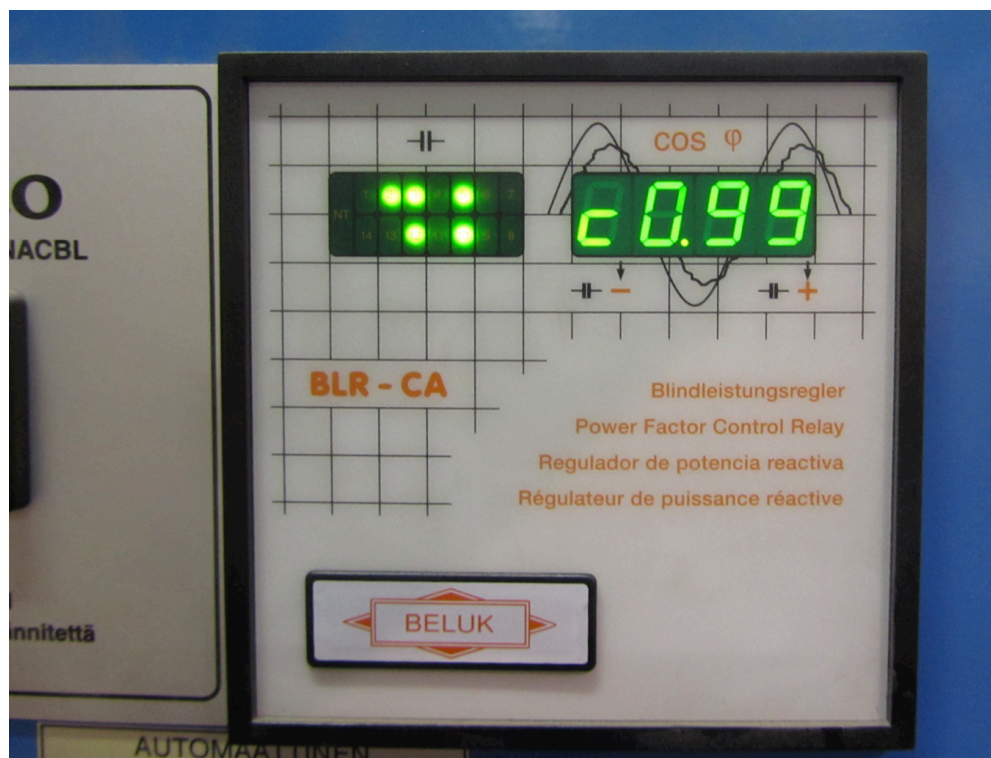
KUVIO 14. Loistehosäätimen näyttö

Kompensointiyksiköiden loistehosäätimen näyttö on esitetty kuviossa 14, jossa vihreät ledit vasemmalla osoittavat kulloinkin aktiiviset kompensointiportaat. Oikean puolimmainen segmenttinäyttö ilmoittaa tehokertoimen lisäksi onko kuorma induktiivinen vai kapasitiivinen. Kuvion 14 tapauksessa portaat 2,3,5,10, ja 12 ovat toiminnassa, tehokertoimenä 0,99. Pieni c näytössä ilmoittaa kapasitiivisesta kuormasta, jolloin automatiikan kuuluisi kytkeä lisää portaita päälle. Kuva on otettu ennen yksikön korjausta, joten kuvanottohetkellä kaikki kunnossa olevat portaat on päällä, eikä loistehoa voida kompensoida enempää. Kun näytön tehokertoimen edessä on pieni i, kuorma on induktiivinen ja automatiikka sulkee yhden portaan.

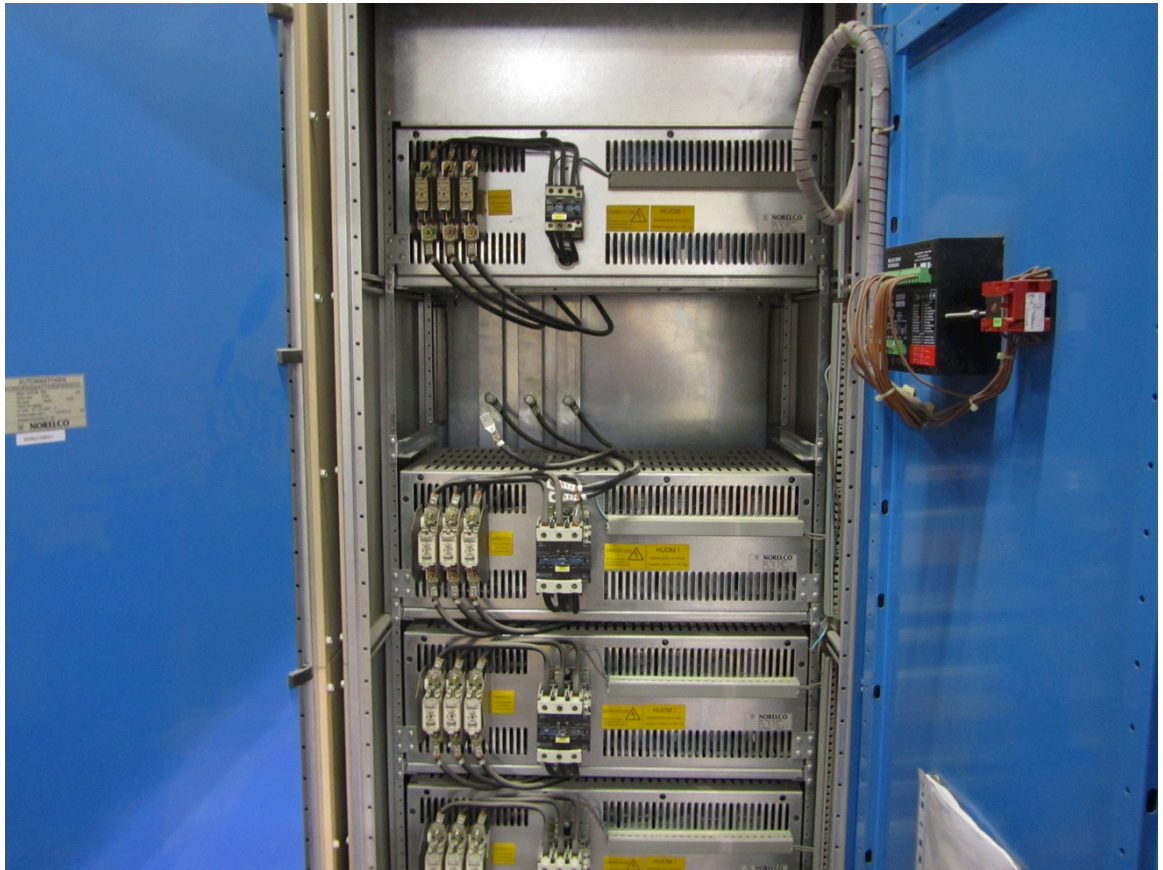
KUVIO 15. Loistehonkompensointi yksiköstä on poistettu porras numero 2

Kasetti oli kiinnitetty kaappiin neljällä ruuvilla, kaapelien irrotuksen jälkeen kasettia voitiin vetää ulospäin liukukiskoa pitkin ja nostaa kiskon reunalta huoltopöydälle. Suurempitehoisten kasettien painoksi valmistaja oli ilmoittanut 54 kg, joten liukukisko helpotti kasettien kaapista saamista huomattavasti. Kuviossa 15 kompensointiyksiköstä on irrotettu ensimmäinen kasetti, joka oli porras numero 2. Kuviossa 16 on näkyvillä porras numero kolmen laatikkorakenne, jossa näkyy portaan varokkeet ja kontaktori.

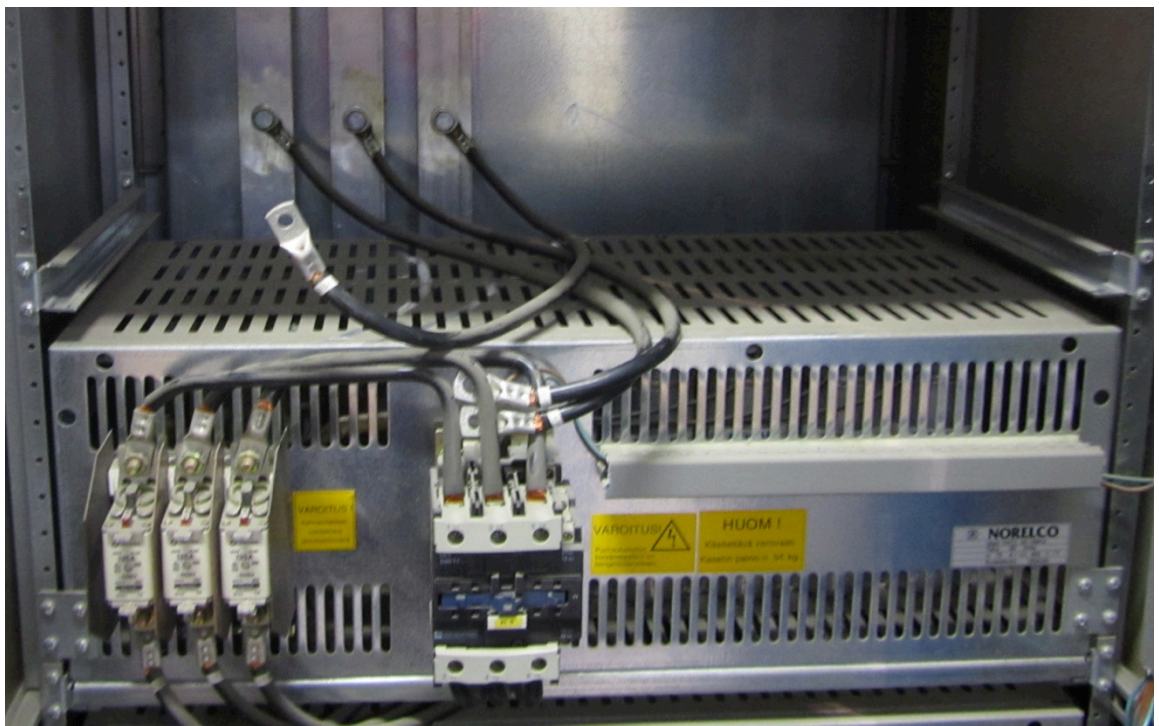
KUVIO 16. Porras numero 3

Kasettien kansiosa oli kiinnitetty laatikkomalliseen rakenteeseen kuudella ruuvilla, joiden irrottamisen jälkeen kansi voitiin poistaa. 50 kVAR:n kasetit sisälsivät 18kpl pystyyn asennettua 2,5 kVAR:n kondensaattoria. 25 kVAR:n hienosäätöporraan kasetissa 2,5 kVAR:n kondensaattoreita oli 9 kpl. Kondensaattorien pohjissa oli lyhyt kierretanko, josta ne oli kiinnitetty kasettien pohjissa olleisiin reikiin mutterilla. Kondensaattorien irrotus onnistuikin helpoiten kääntämällä kasetti nurinpäin ja poistamalla mutterit, jolloin kondensaattorit tipahtivat ja jäivät johtimien varaan roikkumaan. Johdinliitokset oli tehty abikoliittimin, joiden irrotuksen jälkeen kondensaattorit voitiin poistaa kaseteista. Kondensaattorien poiston jälkeen kelat tarkistettiin silmämääräisesti, eikä niissä havaittu mitään normaalia poikkeavaa. Hienosäätöporras oli ainoa epäkuntoinen porras, jonka varokkeet olivat kunnossa. Ilmeisesti automatiikka oli havainnut vikaantumisen ja sulkenut sen pois käytöstä.

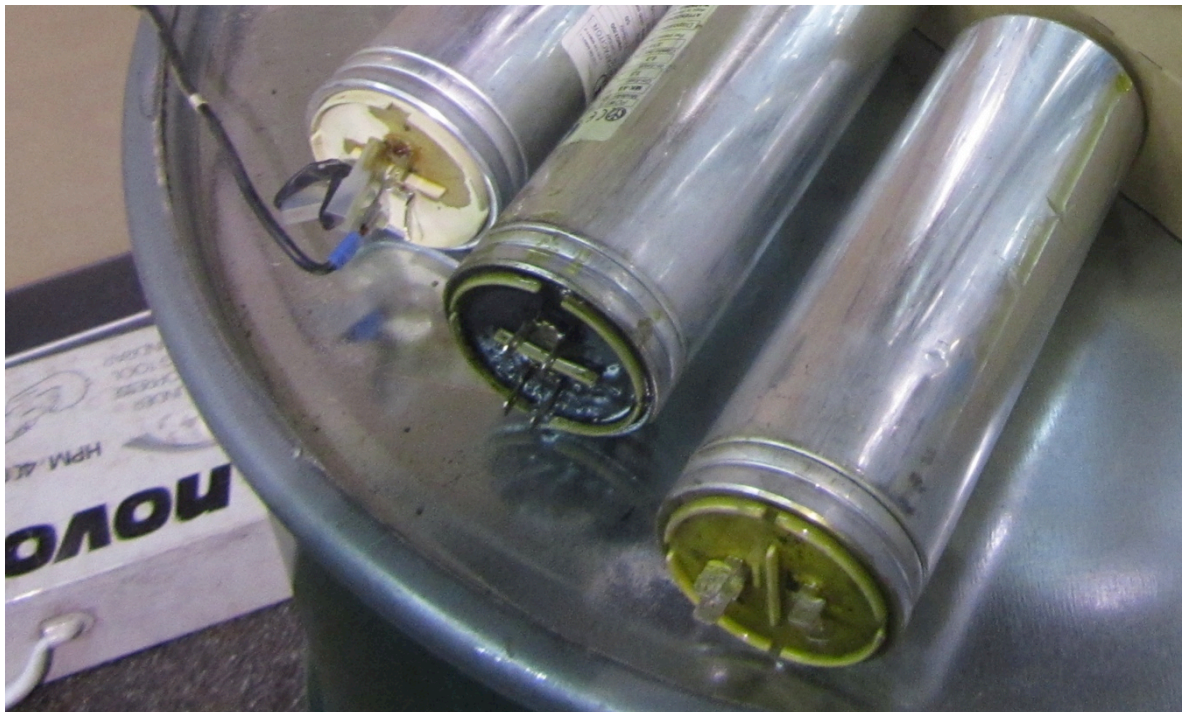
Kaikissa viallisissa kaseteissa oli rikkiinäisiä kondensaattoreita, jotka olivat vuotaneet sisältämäänsä rypsiöljyä johtimien läpivienneistä, kuten Kuvion 17 kondensaattoreista. Öljyä ei kuitenkaan ollut valunut kasettien sisälle.

KUVIO 17. Kuvassa vanhoja, öljyä ulos vuotaneita kondensaattoreita

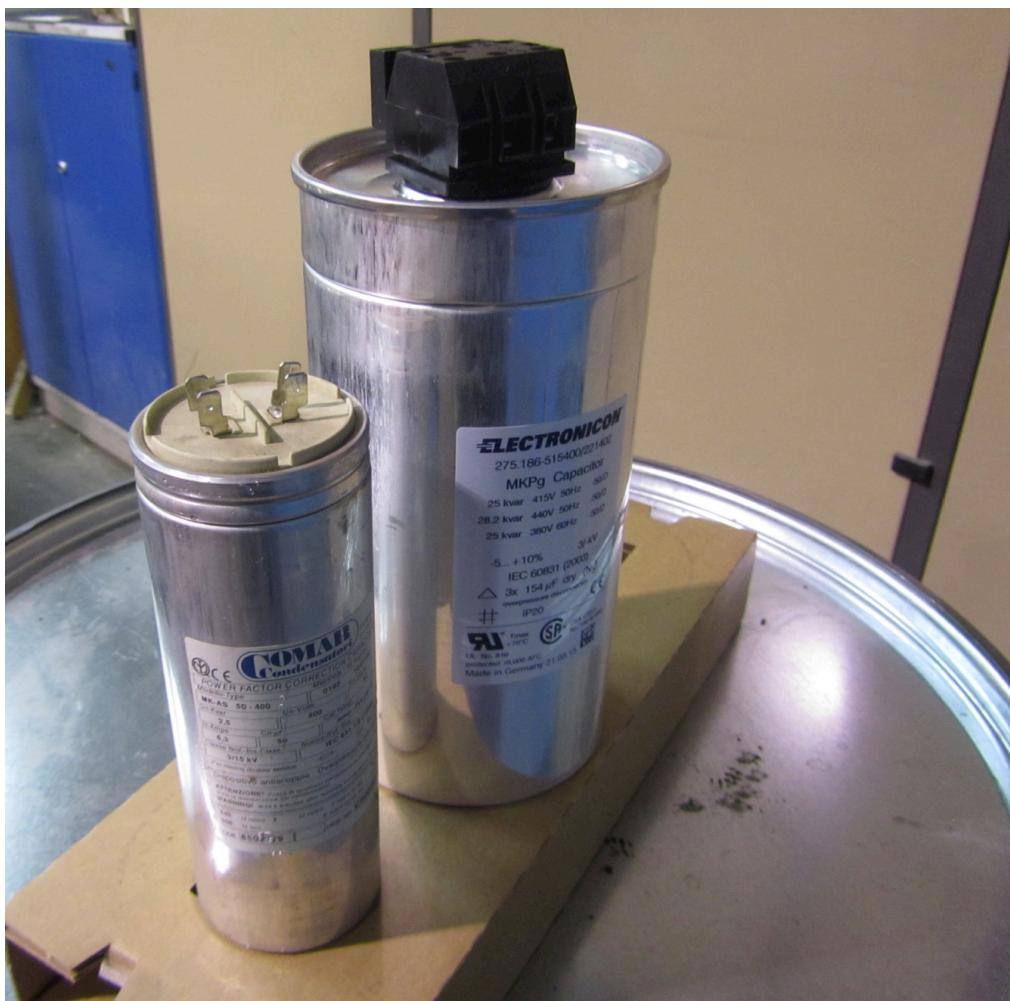
KUVIO 18. Vanha ja uusi kondensaattori

Kaappien ilmanvaihto on järjestetty pölysuotimen kautta, jonka takia pölyä ei ollut kertynyt paljon. Kasettien puhdistukseksi riittikin vähäisen pölyn poisto paineilman avulla. Uusien kondensaattorien kapasiteetti oli 25 kVAr, joten niitä asennettiin 50 kVAr:n kasetteihin kaksi. Uudet kondensaattorit asennettiin kasetteihin vaakaan, koska ne olivat huomattavasti vanhoja kookkaampia kuten Kuvio 18 voidaan havaita.

Kondensaattorien asennusta varten kasetin takaseinään porattiin kaksi kiinnitysreikää, joiden läpi kierretanko kiinnitettiin mutterilla. Uudet johdinliitokset tehtiin puristettavilla liitosholkeilla, jotka suojattiin vielä kutisteletkulla. Kannen sulkemisen jälkeen kasetti nostettiin paikalleen ja liitosjohtimet kiinnitettiin varokealustaan. Loput kondensaattorit vaihdettiin samaan tapaan. Työn suoritukseen meni

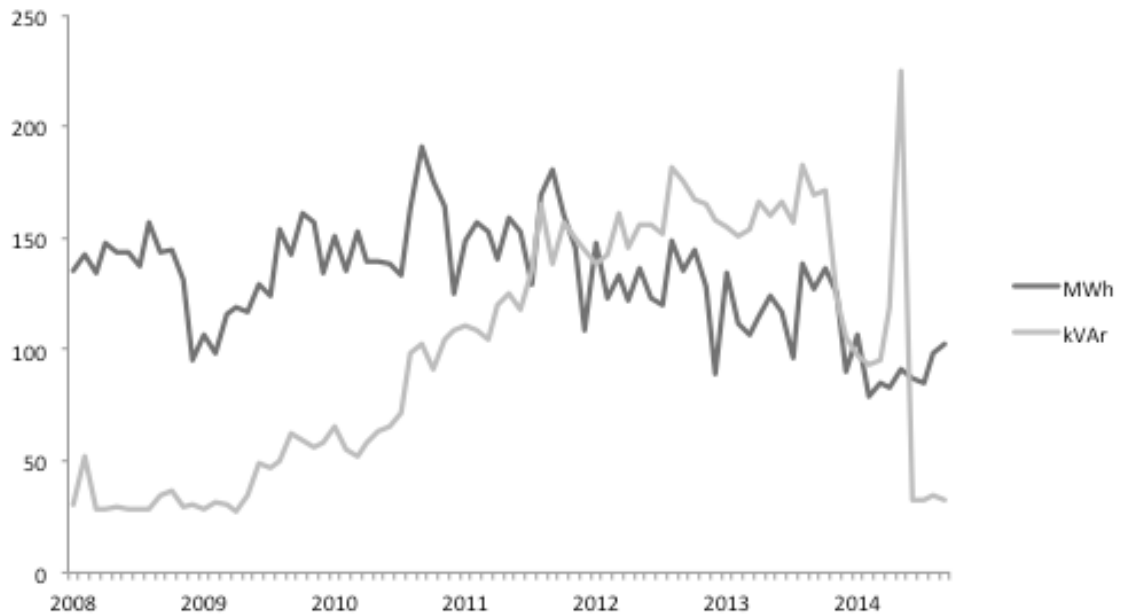
KUVIO 19. Loistehon määrän kehitys

Korjaustyön tulokset näkyvät hyvin kuviossa 19. Loistehon määrässä oli notkahdus vuoden 2014 alussa, koska karkaistua lasia valmistettiin poikkeuksellisen vähän, jolloin karkaisu-uunin suuria jäähdytyspuhaltimia ei käytetty normaaliin tapaan. Tuolloin loistehoa kului 93-97kVAr/kk, eikä loistehosanktiomaksua peritty. Huhtikuussa 2014 tuotanto alkoi normalisoitua, joka näkyy pienenä nousuna loistehon määrässä. Loistehoa käytettiin 119 kVAr, josta sanktiomaksua tuli maksettavaksi 10,28 €.

Toukokuussa 2014, jolloin myös korjaustyö tehtiin, loistehon määrässä näkyy poikkeuksellisen suuri piikki 225 kVAr, joka oli mitattu 20.5.2014, eli korjaustyön jälkeen. Valitettavasti korjauksen aikana, korjaajilta olivat varokkeet loppuneet kesken. Varokkeet oli käyty asentamassa paikalleen, ilmoittamatta Elenia Oy:lle kompensoinnin sulkemisesta. Kompensoinnin sulkeminen aiheutti tilanteen, jossa kaikki tarvittava loisteho otettiin verkosta. Loistehomaksu oli erittäin suuri 562,44 €. Jos tilanne olisi huomattu ajoissa, olisi Elenia Oy voinut vielä palauttaa tai hyvittää ylisuuren sanktiomaksun.

Kesäkuussa 2014, joka oli ensimmäinen mittaus korjauksen jälkeen, loistehon määrä romahti 33 kVAr:iin, kuten oli tarkoituskin. Loistehon määrä pysyi noin 30 kVAr:n tasolla vuoden loppuun asti. Loppuvuoden aikana mitatut loistehot putoivat siis vuoden 2009 tasolle.

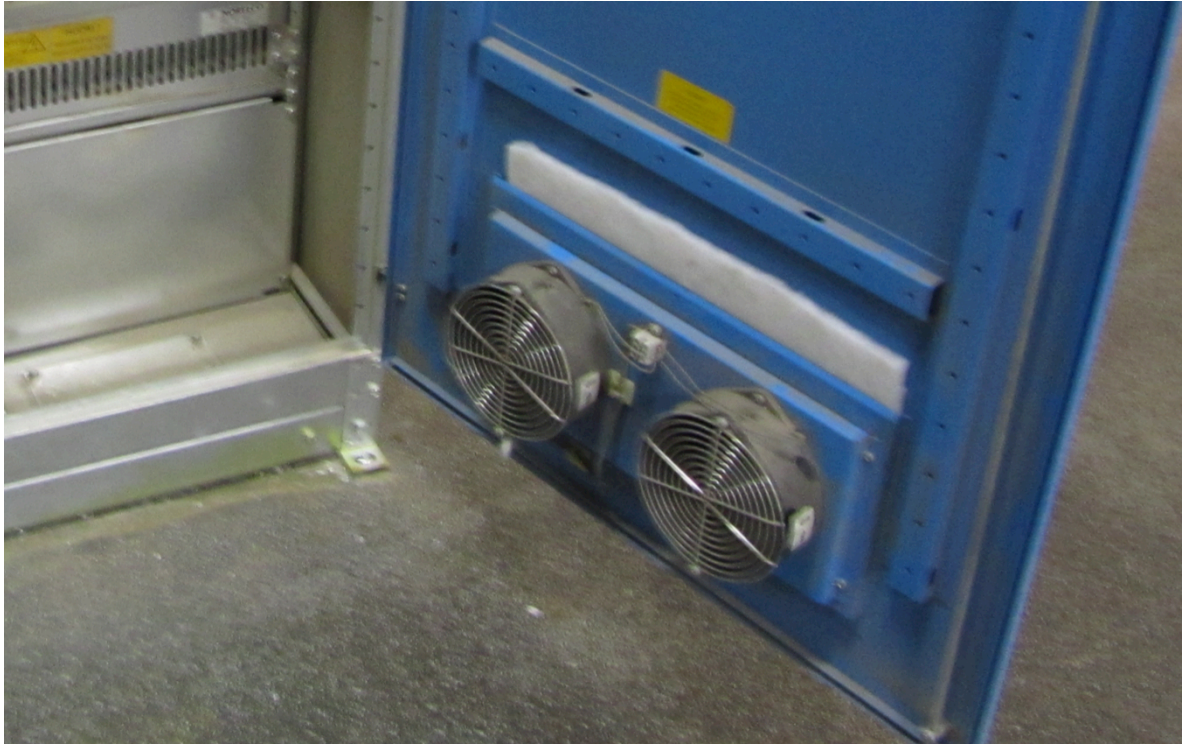
KUVIO 20. Yksikön tuuletin

Kaikki edellä mainitut tarkastukset olivat jääneet tekemättä, tuulettimen ilman puhdistinkin oli vaihdettu vain satunnaisesti silloin kun oli satuttu muistamaan. Puhdistimen vaihto on tehty kaappeihin hankalaksi, mikä on edesauttanut vaihtamisen laiminlyöntiä. Kuviosta 20 näkee, kuinka vaihtaminen on tehtävä oven sisäpuolelta eikä tuuletinta voida sammuttaa vaihdon ajaksi, mikä hankaloittaa

entisestään suodattimen paikalleen asettamista ahtaaseen tilaan. Likaista suodatinta poistettaessa tuuletin imaisee osan suodattimesta olevasta pölystä, puhaltuen ne hengitysilmaan.

Huomasimme jo kompensointiyksiköiden tarkastuksessa kaikkien vikaantuneiden portaiden olevan kaapeissa ylhäällä, tästä päättelimme, ettei jäädytys ole ollut riittävä ja ylimmäiset portaavat ovat päässeet ylikuumentumaan. Päätimme asentaa kaappien tuloilma-aukkojen eteen ulkoiset suodatinkotelot, jotta suodattimien vaihtaminen helpottuisi eikä ilma-aukko tukeutuisi. Tukkeutunut ilma-aukko ei päästä raitista ilmaa puhaltimelle, jolloin puhallin ylikuormittuu ja alkaa ylikuumentua ja lämmittää kaapin sisäilmaa entisestään.

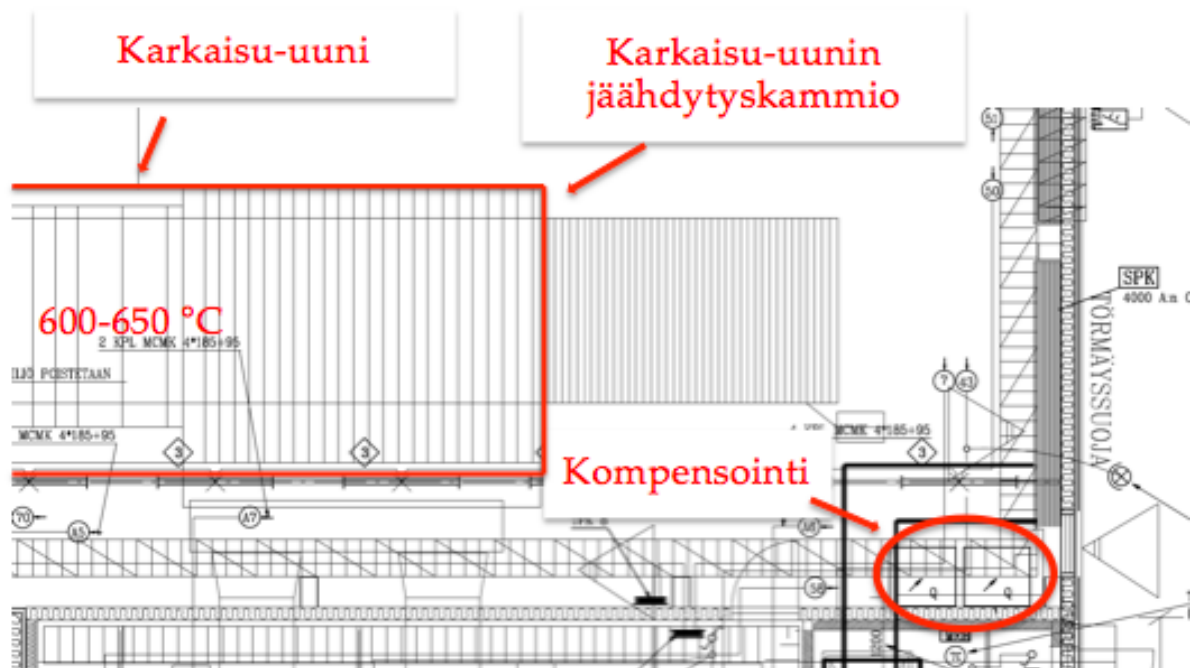
KUVIO 21. Kompensointiyksiköiden sijainti

Kompensointiyksiköiden sijaintikaan, joka näkyy kuviossa 21, ei ole optimaalinen lämpöherkille laitteille, koska niiden välittömässä läheisyydessä sijaitsee karkaisu-uuni, jonka lämpötila on noin 600-650°C. Uuni itsessään ei lämmitä ympäristöään kovin laajalle alueelle, mutta neljän millin lasia karkaistaessa on lasi jäähdytettävä nopeasti, jolloin uunin loppukammioon puhalletaan suuri määrä jäähdytysilmaa,

joka purkautuu uunista kompensointiyksikön suuntaan. Puhallusvaiheessa uunin takana oleva tila, jossa myös kompensointi sijaitsee lämpenee useita kymmeniä asteita. Tämä tila on kesän hellepäivinä hallin kuumin paikka, jossa peruslämpötila kohoaa reilusti yli 30°C. Kun tätä lämpötilaa nostaa vielä uuniin jäähdytysilma, kohoaa lämpö hetkittäin lähes 50°C:een. Näin korkea lämpö voi olla osasyynäinen kondensaattoreiden rikkoontumiseen.

Karkaisu-uunin ja kompensointiyksiköiden väliin olisi suositeltavaa tehdä ilmanohjain rakenne, joka ei päästäisi kuumaa jäähdytys ilmaa purkaantumaa yksiköiden suuntaan. Myös yksiköiden siirtoa viileämpään ja pölyttömään paikkaan voisi harkita. Tällä hetkellä on erittäin tärkeää huolehtia kompensointiyksiköiden riittävästä ilmanvaihdosta. Kompensointiyksiköiden ilmansuodattimia on vaihdettava useammin ja niiden ympäristö on pidettävä puhtaana, ettei ylimääräistä tukkeentumista tapahtuisi. Vaikka kompensointiyksiköt päädyttäisiin siirtämään, on huollot suoritettava vähintään laitteiston valmistajan huolto-ohjeen mukaisesti.
